地下水(漏水)経路調査事例

＝地下流水音測定装置による現地測定＝

所属・氏名 (株)アサヒ地質研究所・吉田 誠
資格(部門) 技術士(建設部門)

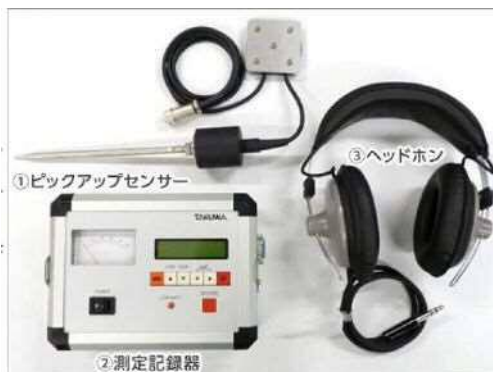
写真.1 地下流水音測定装置

測定装置は写真1に示すように3装置で構成されている。測定方法は、目的とする測定測線上にピックアップセンサーを挿入する。センサーで捉えた地下流水音は、測定記録器で処理され、ヘッドホンやレベルメータによって音の強弱を聴覚的・視覚的に判断する。機器内に設定されたフィルタを通した測定値の代表値を演算し、表示すると共に、

測定装置及び測定方法を示す(写真.1および写真.2参照)。

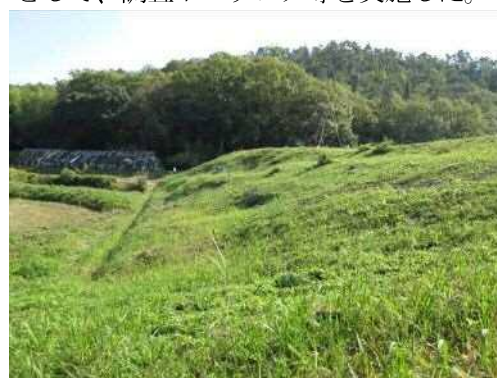
写真.3 某ため池の堤内地状況

写真.3 に示すように堤内地のり面には凹地やはらみ出しが認められ、のり尻部には湧水箇所が点在している。堤体天端部で湧水地点との地下水（漏水）経路を把握するために、地下流水音測定（2mピッチ）を実施した。その結果を図.4を示した。
